Las causas de la crisis de contaminación en la cuenca del lago Vichuquén y el estuario de Llico y sus posibles soluciones

26 de mayo del 2026

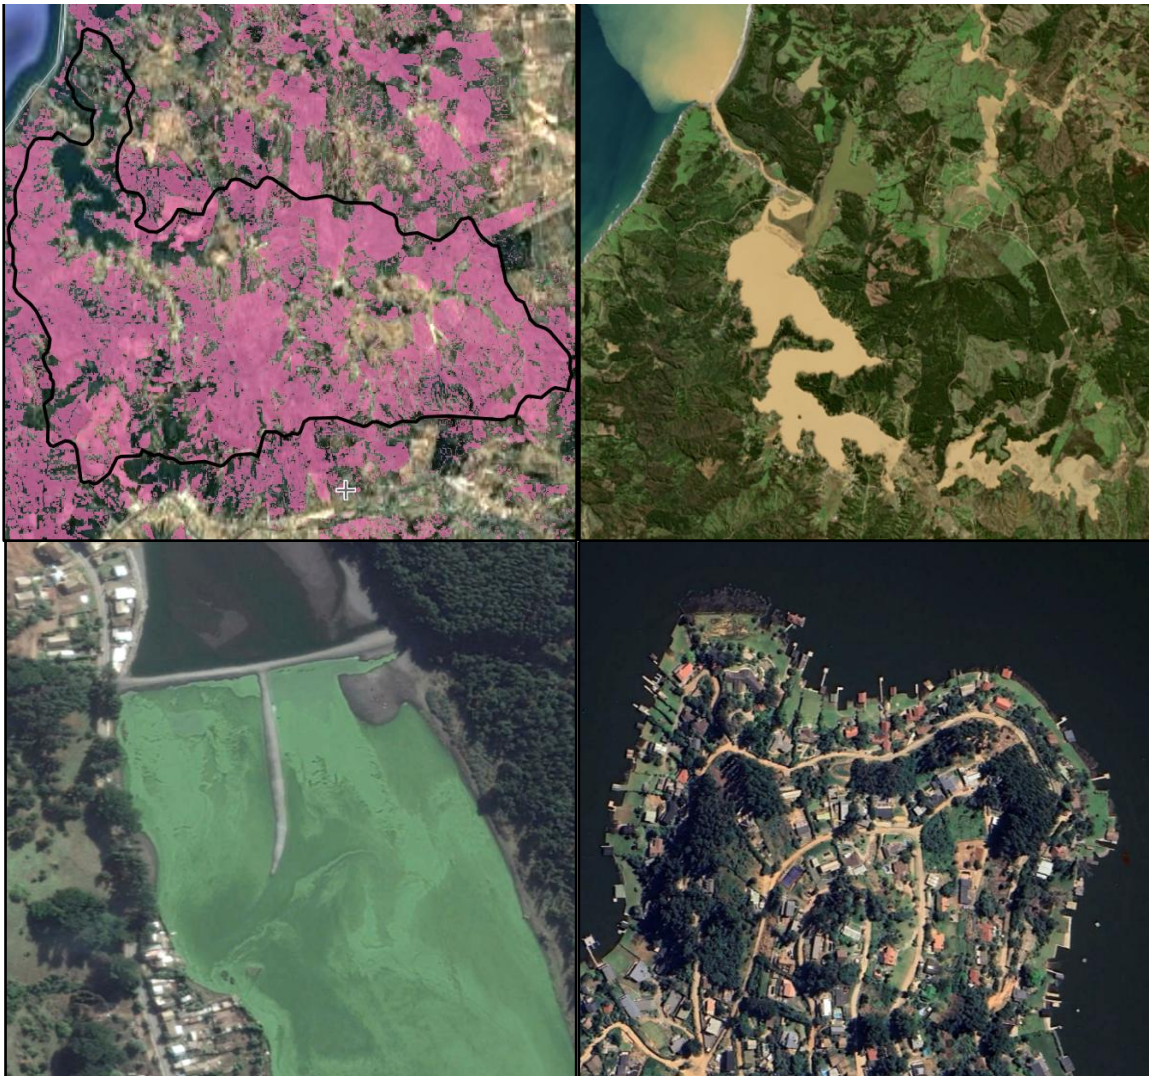
Descripción de las imágenes de la página anterior:

Arriba a la izquierda: Mapa de las pérdidas recientes de cobertura forestal como consecuencia de la actividad forestal en la zona.

Arriba a la derecha: Imagen satelital que muestra grandes cantidades de sedimento entrando al sistema lacustre e ingresando a la costa.

Abajo a la izquierda: Imagen satelital que muestra el cierre artificial de la desembocadura del estuario, con grandes cantidades de algas aguas arriba.

Abajo a la derecha: Imagen satelital que ilustra el desarrollo inmobiliario a la orilla del lago.

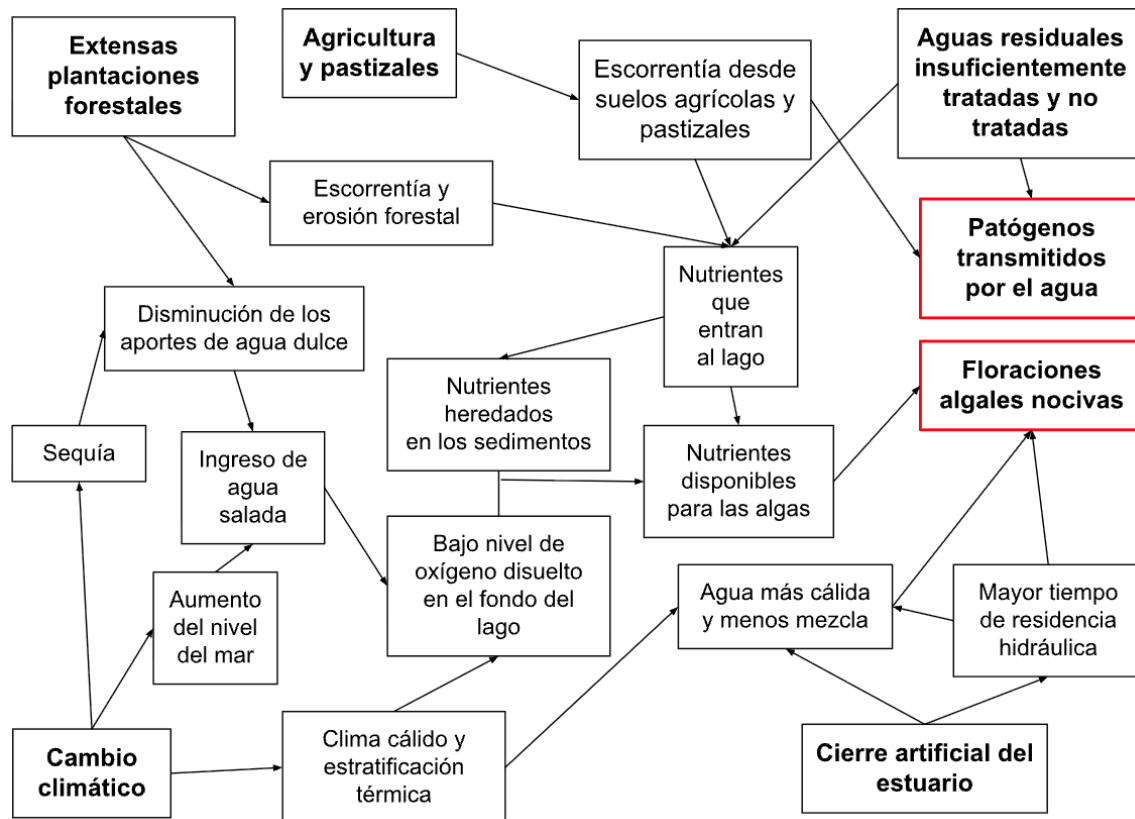
Figura 1. Diagrama de los factores clave y las relaciones que contribuyen a los problemas de calidad del agua en el sistema lacustre. Elaboración propia.

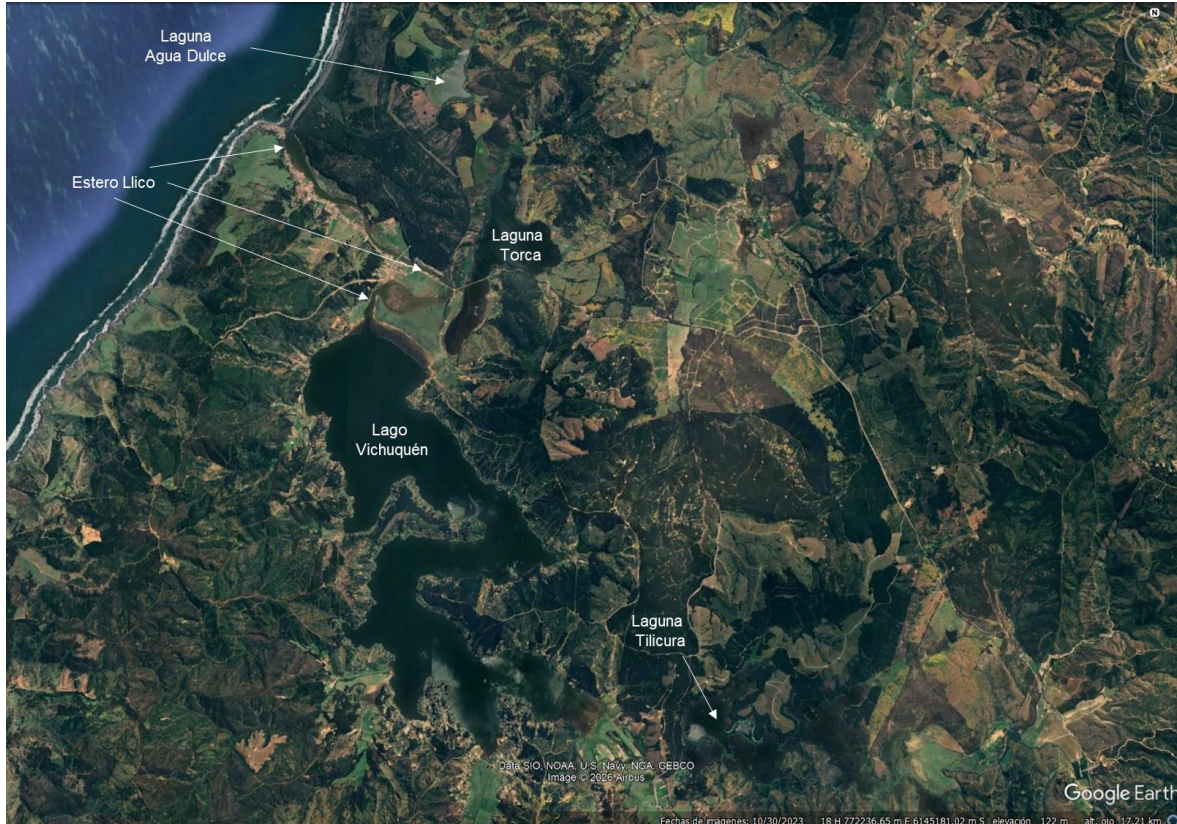
Figura 2. Imagen satelital de Google Earth del 30 de octubre del 2023 en la que se identifica el Lago Vichuquén, la Laguna Torca, la Laguna Agua Dulce, la Laguna Tilicura y el Estero Llico. Elaboración propia.

El complejo lacustre Vichuquén está integrado por el lago Vichuquén, las lagunas Torca, Dulce y Tilicura y el estero de Llico (Fig. 2).¹ El Estero Vichuquén, los arroyos Concavén, Uraco y Las Cardillas aportan agua al complejo, así como las quebradas que conforman afluentes secundarios en los períodos de lluvia.²

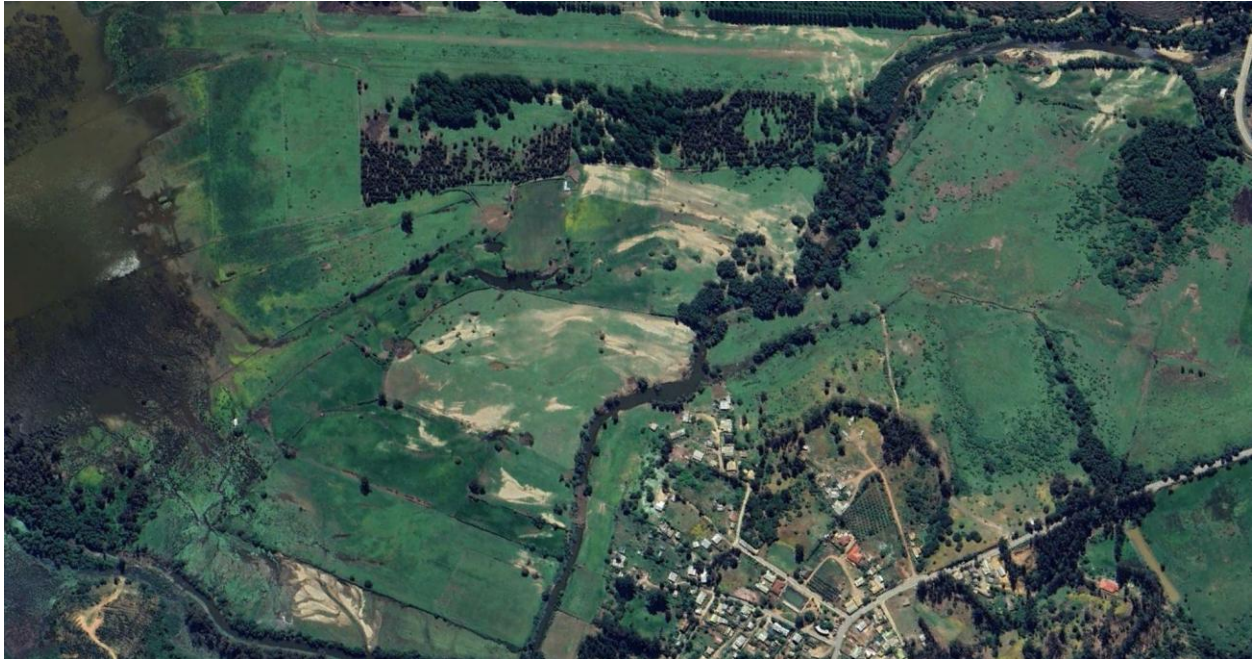
Figura 10. Ejemplo de pastizal y terreno agrícola en la cuenca, adyacente al lago Vichuquén, con erosión visible. Fuente: [GoogleEarth](https://www.google.com/earth/).

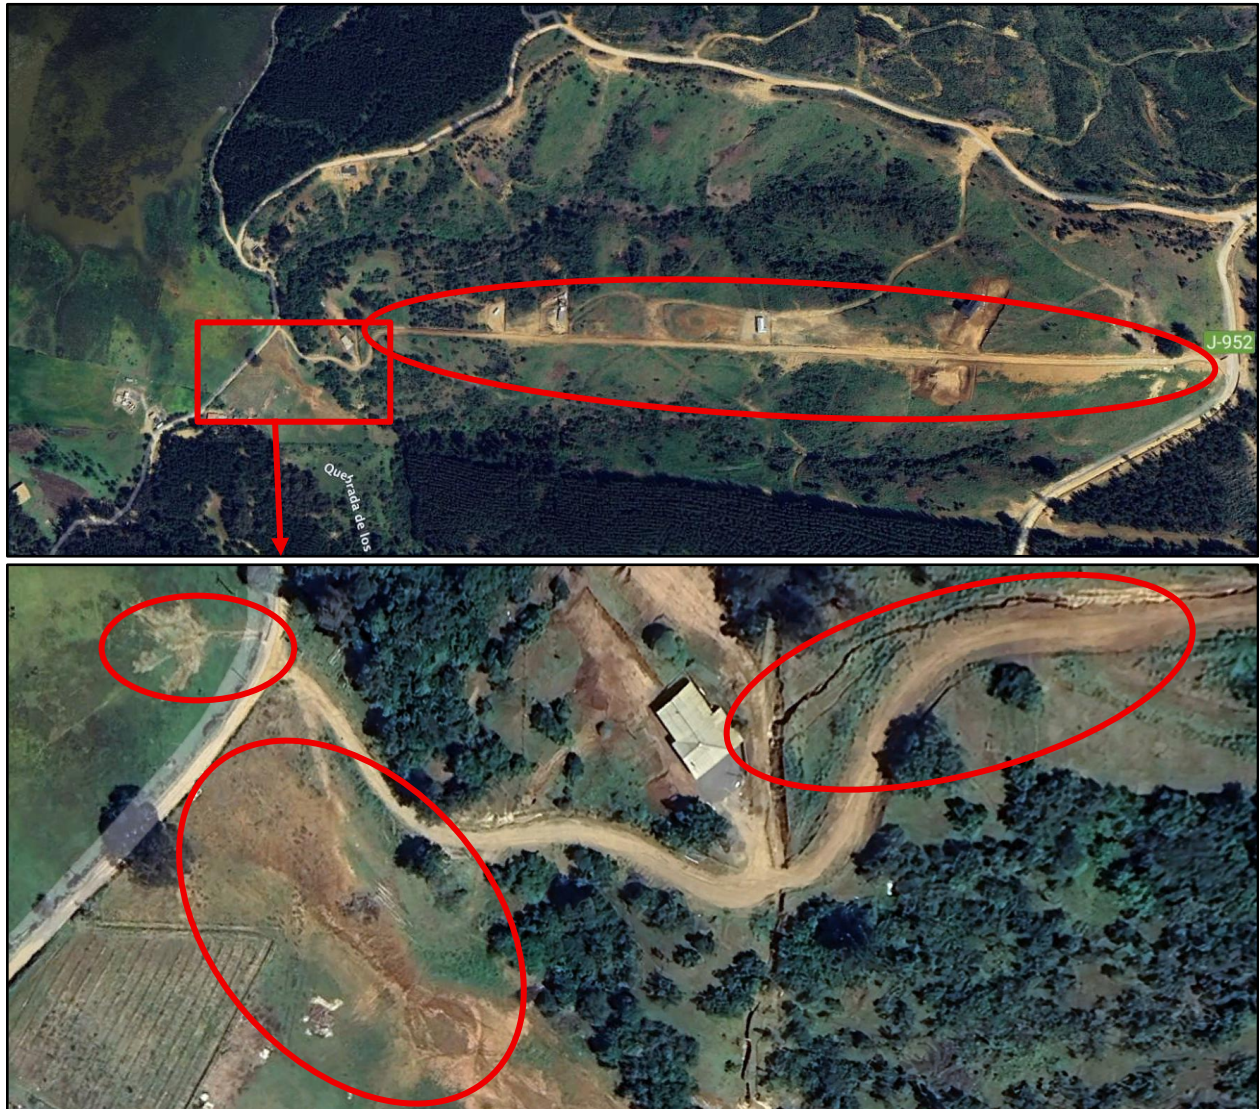
Figura 12. Desmonte del terreno en 2022/2023 a lo largo de un camino empinado construido directamente en la ladera. Observar los canales de erosión visibles y los sedimentos en la base de la colina, cerca del lago. Fuente: [GoogleEarth](https://www.google.com/earth/).

Como se mencionó anteriormente en relación con las prácticas forestales, sin medidas adecuadas de control de la erosión, la construcción de caminos y la tala de bosques para edificaciones también pueden provocar erosión y el transporte de sedimentos al lago (Fig. 12).

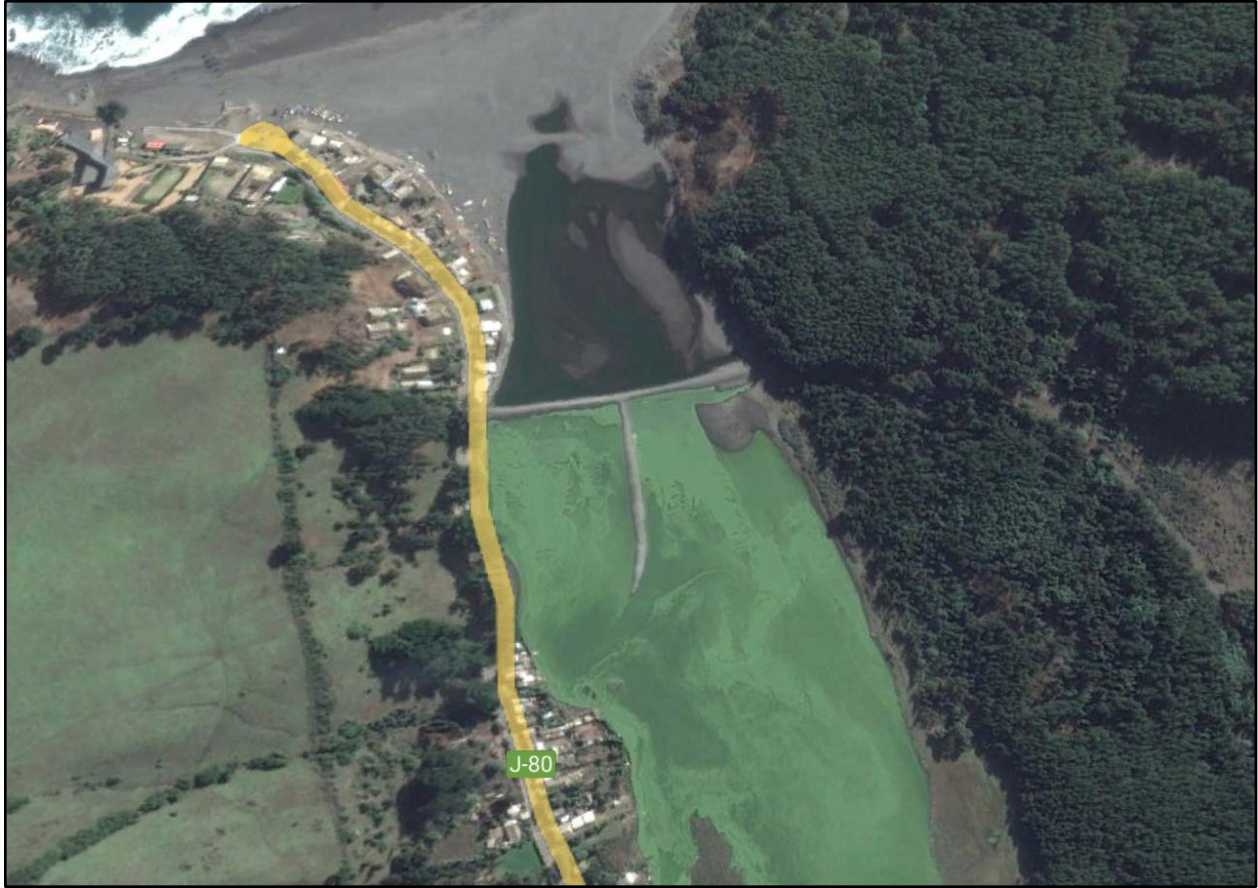
Figura 13. Cierre artificial del estuario en 2016. Observar la aparente acumulación de algas aguas arriba del cierre artificial. Las imágenes disponibles de Copernicus indican que el cierre probablemente se mantuvo desde finales de 2015 hasta junio de 2017. Fuente: [GoogleEarth](https://www.google.com/earth/).

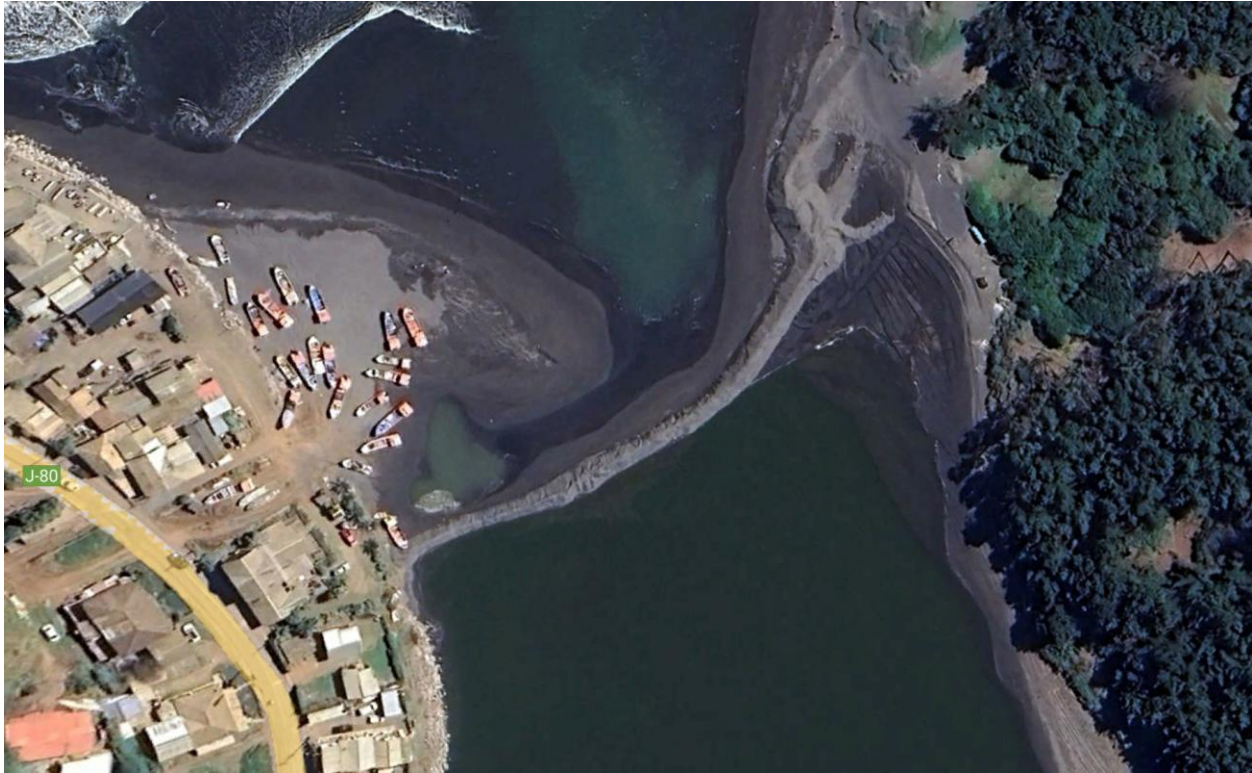
Figura 14. Cierre artificial del estuario en 2023. Fuente: [GoogleEarth](https://www.google.com/earth/).

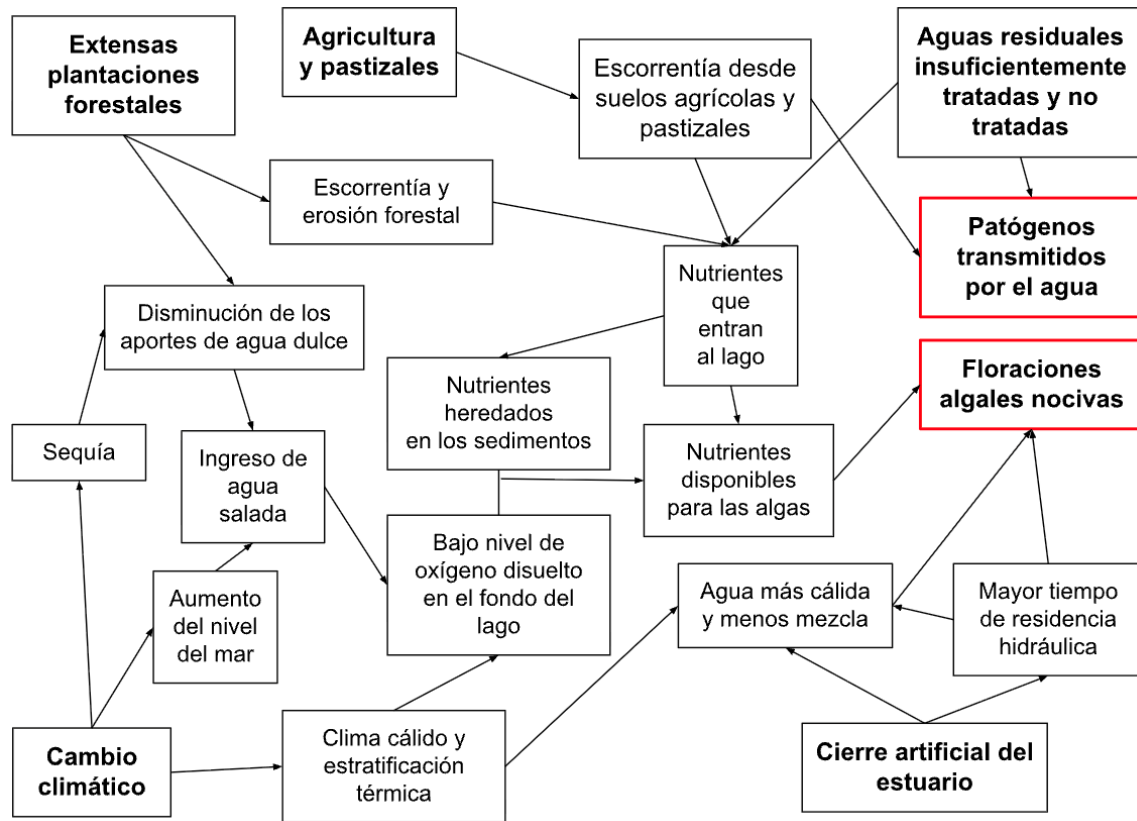
Figura 15. Diagrama de los factores clave y las interconexiones que contribuyen a los problemas de calidad del agua en la cuenca.

como las relaciones que conducen a la proliferación de algas nocivas y a la presencia de altas concentraciones de patógenos transmitidos por el agua en la cuenca hidrográfica.

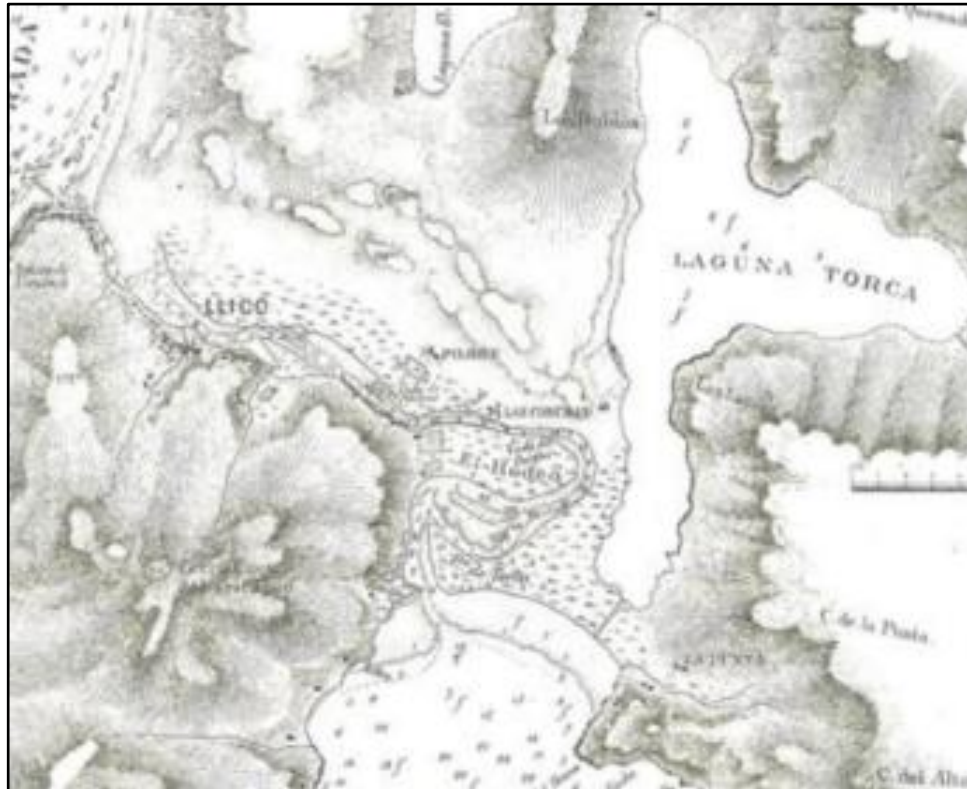
Figura 16. Versión recortada de un mapa histórico que muestra la ubicación del canal que se abriría artificialmente entre la Laguna Torca y el Lago Vichuquén para prevenir inundaciones en las tierras bajas aledañas a Laguna Torca.

lago Vichuquén podría utilizarse para prevenir inundaciones o para contribuir a elevar los niveles de agua en la Laguna Torca.
